# Case Riihimäki

FiSTT vuosikonferenssi 2013

# Viemäreiden kuntokartoitus kokonaispalveluna

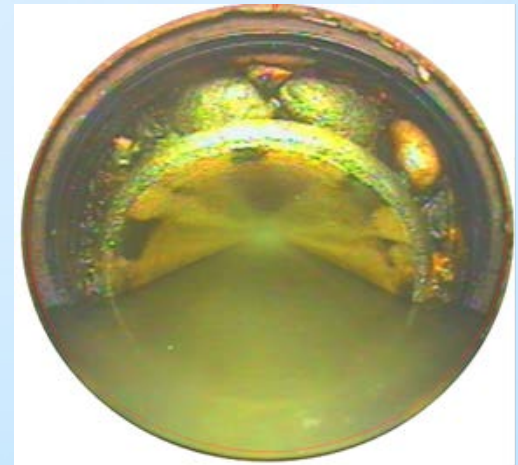
## Orhitie - Pennintie

- Kokonaispituus noin 356 m, 250 - 225 BET
- Painumaa
- Vuotoja
- Orastavaa syöpyneisyyttä
- Paha poikkisiirtymä
- **UUSIMINEN  
KAIVAMALLA**

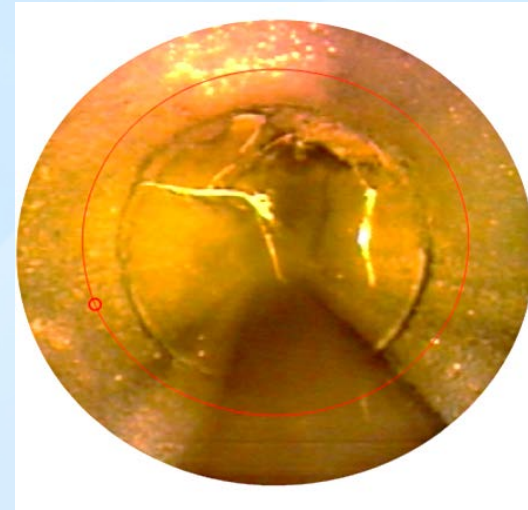
## Karoliinankatu

- Kokonaispituus noin 726 m, 500 ja 800 BET
- Oli paljon irtokertymää
- Juuret
- Vuodot

- Ei välitöntä saneeraustarvetta, mutta syytä miettiä sitä suhteellisen pian, mm. puiden juuret / vuodot
- Putkia voi pienentää ja näin ollen sujuttaa

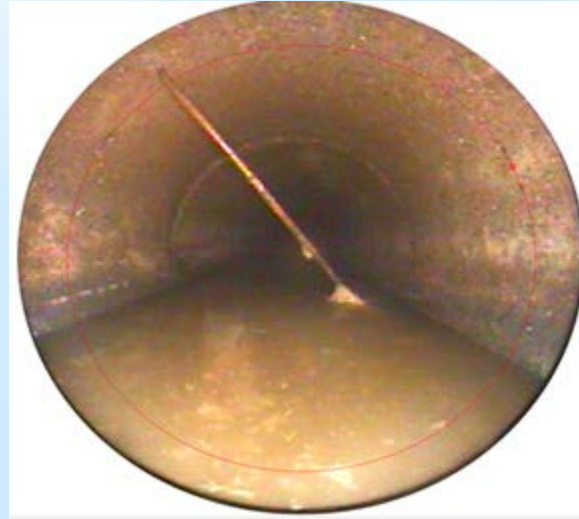
# Välittömät toimenpiteet Marsinkatu

- Marsinkadulla oleva harjateräs välillä j4850 – j4850B, 5,8 m, olisi hyvä poistaa viemäristä, kerää paperia

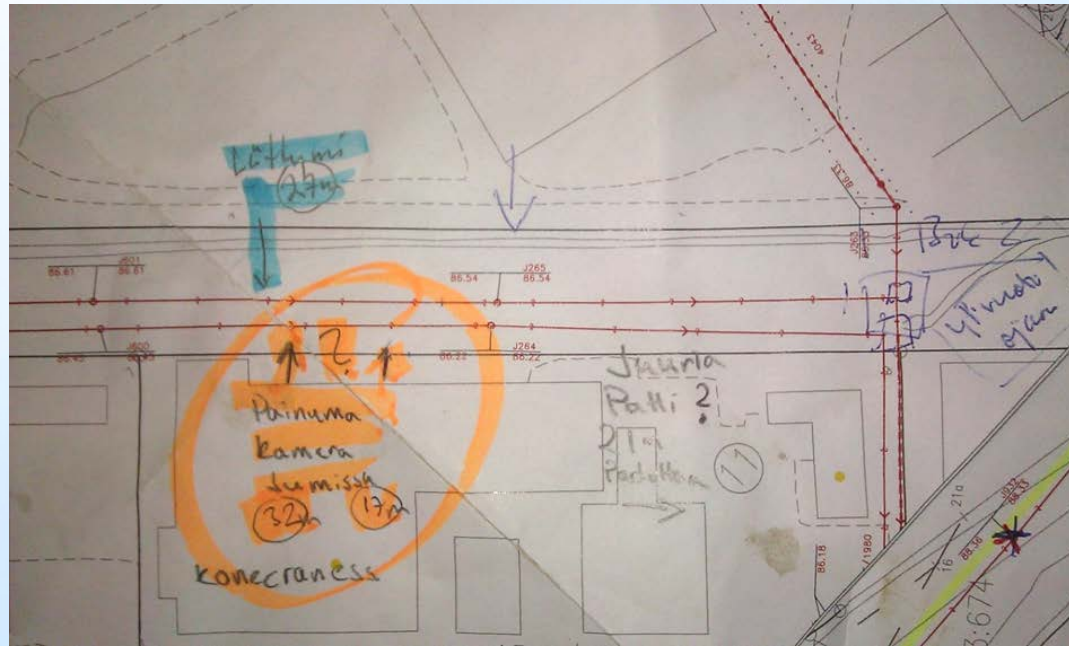
# Välittömät toimenpiteet Karoliinankatu

- 800 mm viemärissä välillä j600 – j264 kamera ei mennyt läpi kummastakaan suunnasta, joten tämä kohta on syytä tutkia tarkemmin kaivamalla paikka esille
